► *Michel GAUL,*
Contrôleur du travail de La Manche, membre du
groupe de travail Réglementation amiante mis en
place par la Direction générale du travail

ASBESTOS IN REHABILITATION AND DEMOLITION OPERATIONS IDENTIFICATION INSUFFICIENCIES: MULTIPLE RESPONSIBILITIES AND FAILURES

L'AMIANTE DANS LES OPÉRATIONS DE RÉHABILITATION ET DE DÉMOLITION

Insuffisance des repérages : des responsabilités et des défaillances multiples

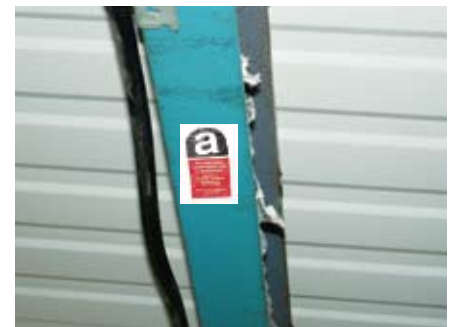
FIGURE A6

toiture en amiante-ciment et des isolants placés en sous face de toiture. Les conditions d'enlèvement de la toiture amiante-ciment, pour laquelle l'entreprise avait établi un plan de retrait d'amiante, n'étaient pas satisfaisantes notamment parce qu'aucune mesure de protection n'avait été prévue pour éviter la pollution de l'atelier et de ses équipements. Quant aux matériaux situés en sous face de toiture, ils ont été déposés sans précaution et sans protection particulière, et pour cause, les ouvriers étaient persuadés qu'ils déposaient du carton. Mais l'enquête révélera que ces matériaux n'étaient autres que des matériaux friables contenant de l'amiante, en l'espèce des panneaux particulièrement dégradés de panocell (carton amiante recouvert de deux feuilles d'aluminium). Le contrôle permettra de constater la présence de débris de plaques de panocell encore présents sur les pannes de charpente, témoin de l'adhérence de ces plaques aux éléments de charpente et d'un mode de dépose sans précaution (cf. figure A6).

L'analyse des nombreux prélèvements de surface réalisés à l'aide de lingettes a confirmé que le local et l'ensemble des équipements et matériels qu'il contenait étaient pollués à l'amiante. Le chantier a dû être suspendu le temps de la dépollution des locaux. La grande majorité des équipements et matériels de l'artisan n'étant pas décontaminable, ceux-ci ont dû être évacués vers une installation de stockage pour déchets dangereux (classe 1) et l'artisan a dû cesser son activité professionnelle. Ayant pu pénétrer à plusieurs reprises dans son atelier au cours des travaux pour y chercher outils, documents, etc., il a par ailleurs été régulièrement exposé à l'inhalation de fibres d'amiante.

Débris de plaques de panocell témoignant de l'adhérence de celles-ci aux pannes de charpente.

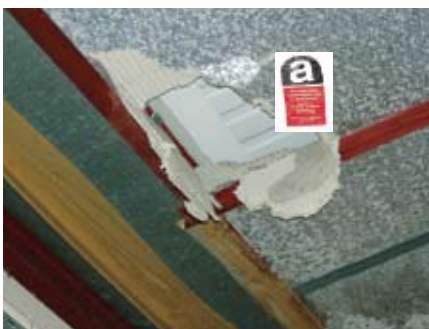
FIGURES A8 ET A9

Plaques de panocell dégradées, situées au plus près des éléments de couverture

référence, au seul motif qu'ils « ne sont pas concernés » par les travaux. Il devait donc alerter le maître d'ouvrage sur l'ambiguïté des conclusions du rapport de repérage du bâtiment B.
