Type de solution \_\_\_\_\_ Cloisonnement

Domaine \_\_\_\_\_ Imprimerie

## Problème

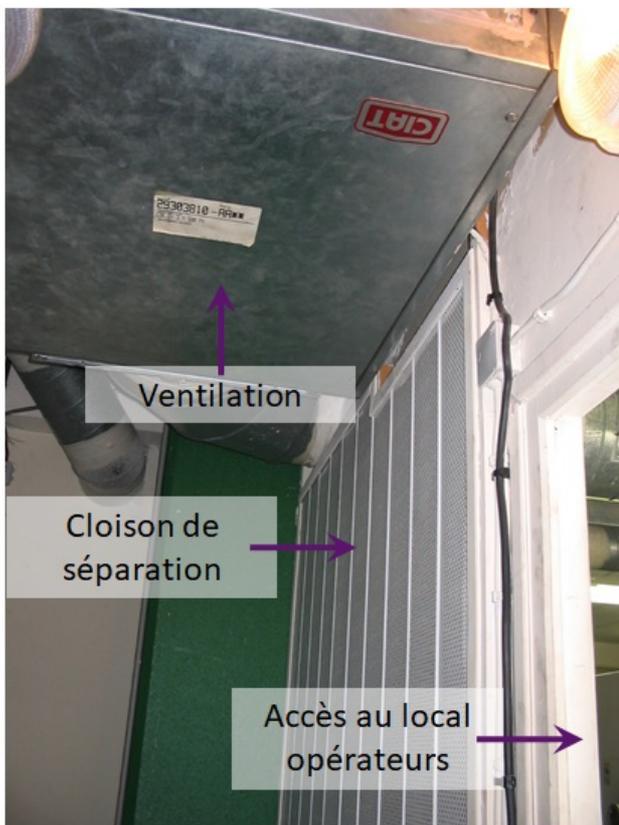
Vue du cloisonnement coté équipements annexes

Une cloison acoustique est mise en place pour isoler ces équipements annexes.

Le niveau dans l'atelier passe à 44dB(A) (ventilation et pompes à vide seules en fonctionnement).

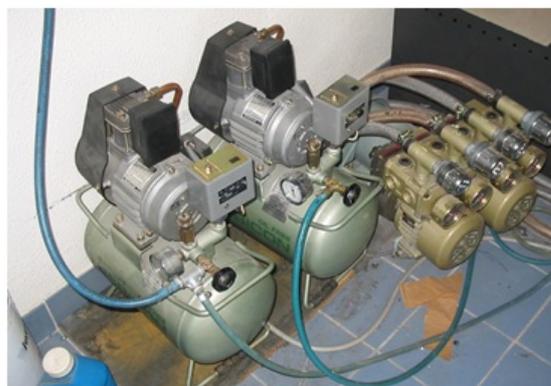
Pompes à vide

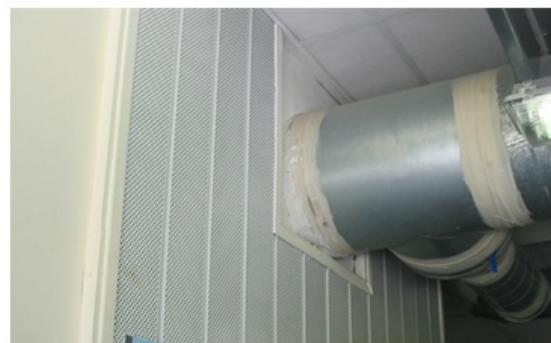
Passage de gaine étanche

- Cet aménagement de local séparé aurait dû être prévu dès la conception.
- Le colmatage du passage de gaines est impératif. Sinon, des « fuites acoustiques » vont faire chuter très fortement l'isolation obtenue.
