Rapport CARTO Amiante

Mise à jour en date du 01/04/2021

Une initiative du BTP
représenté par l'OPPBTP

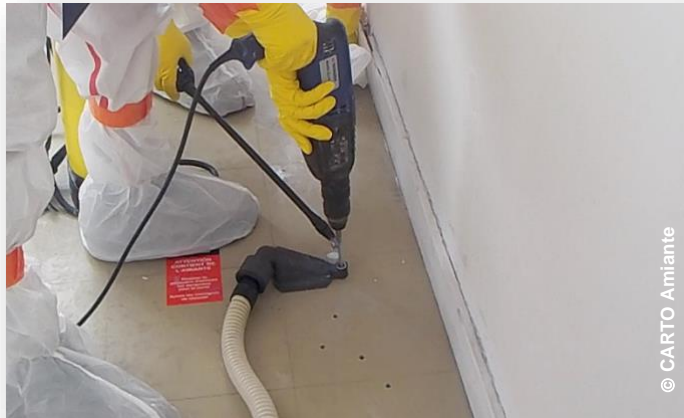
Le captage à la source à l'aide d'un aspirateur de classe H relié à un embout d'aspiration de type « Perstou® » ou équivalent est un moyen de protection collective inhérent à la technique d'intervention. Il permet de capturer les fibres générées par le perçage et de réduire l'exposition des travailleurs aux fibres d'amiante. Son utilisation doit être parfaitement maîtrisée pour garantir son efficacité

(maintien de l'embout au droit du perçage, entretien pour éviter le colmatage des résidus à l'entrée du tuyau). La protection collective du processus est complétée par une humidification préalable du matériau.

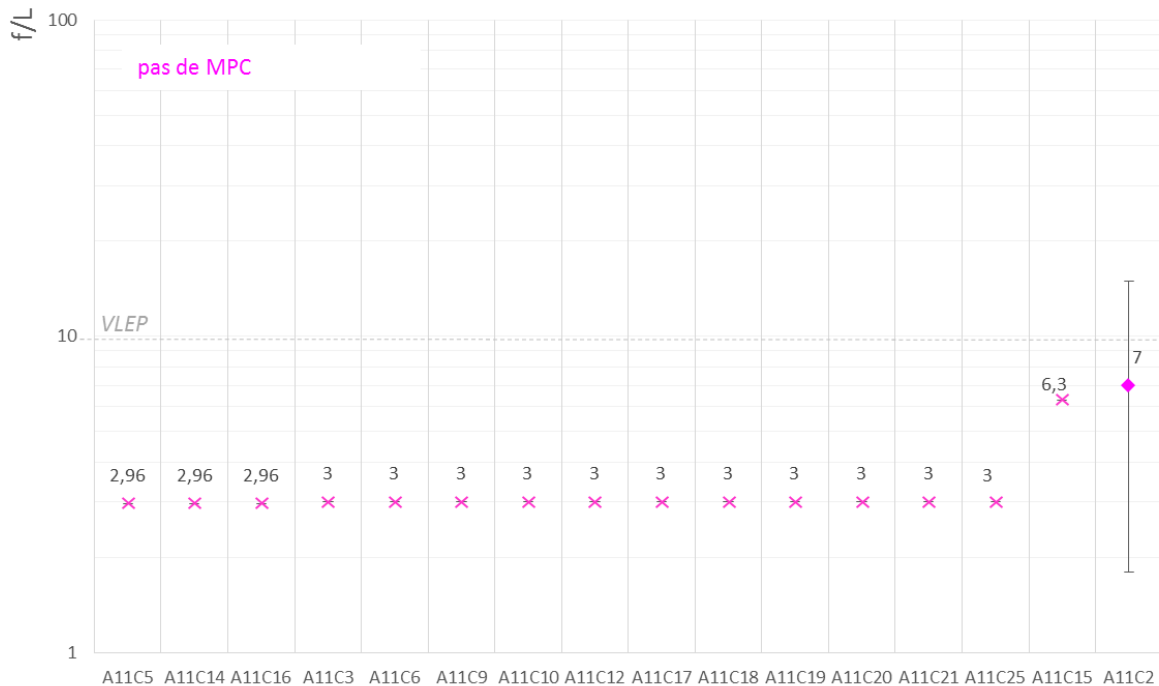
Recouvrement de dalles, revêtements de sol

A noter que les deux valeurs pour lesquelles des fibres d'amiante ont été dénombrées (A11C15 et A11C2) correspondent à des situations d'intervention sur matériaux dégradés.

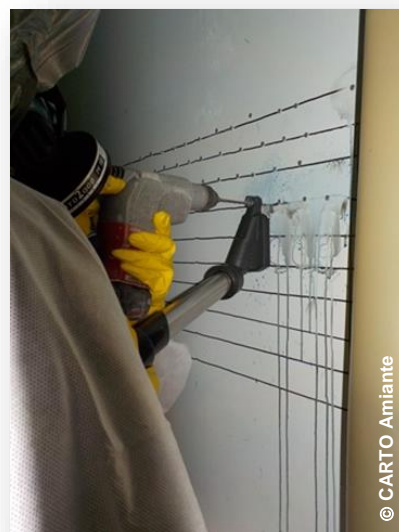
Le captage à la source à l'aide d'un aspirateur de classe H relié à un embout d'aspiration de type « Perstou® » ou équivalent est un moyen de protection collective inhérent à la technique d'intervention. Il permet de capter les fibres générées par le perçage et de réduire l'exposition des travailleurs aux fibres d'amiante. Son utilisation doit être parfaitement maîtrisée pour garantir son efficacité (maintien de l'embout au droit du perçage, entretien pour éviter le colmatage des résidus à l'entrée du tuyau). La protection collective du processus est complétée par une humidification préalable du matériau.

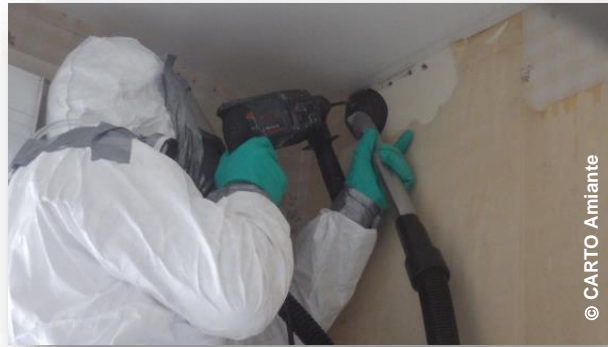
Le captage à la source à l'aide d'un aspirateur de classe H relié à un embout d'aspiration de type « Perstou® » ou équivalent est un moyen de protection collective inhérent à la technique d'intervention. Il permet de capter les fibres générées par le perçage et de réduire l'exposition des travailleurs aux fibres d'amiante. Son utilisation doit être parfaitement maîtrisée pour garantir son efficacité (maintien de l'embout au droit du perçage, entretien pour éviter le colmatage des résidus à l'entrée du tuyau).

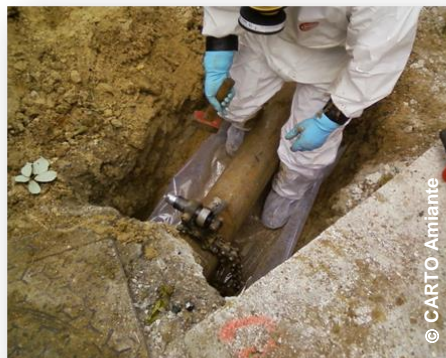
L'intervention consiste à remplacer un tronçon de canalisation en vue de réparer une fuite ou de réaliser un raccordement sur une ancienne canalisation en amiante ciment.

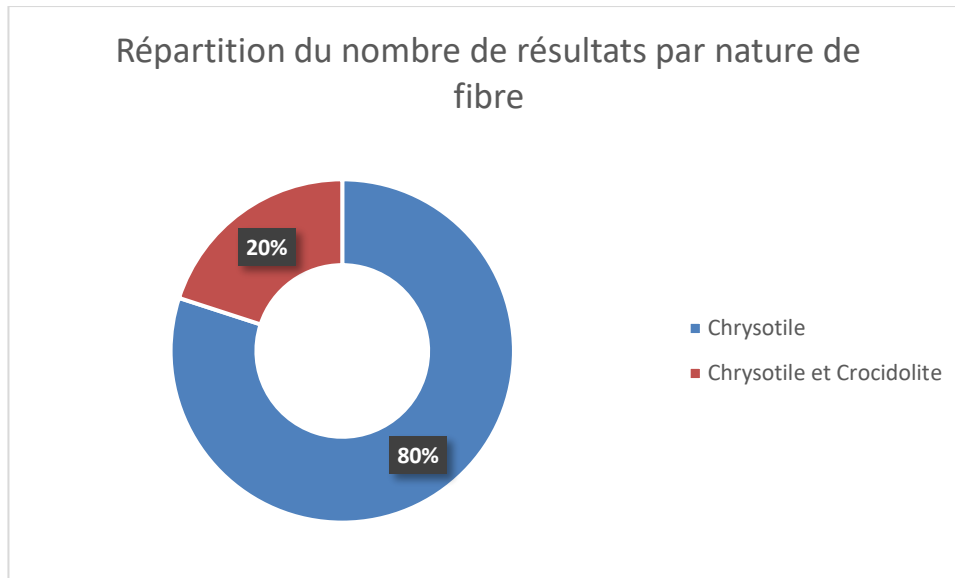
Nature des fibres d'amiante observées

Le chrysotile et la crocidolite sont les deux variétés d'amiante observées dans cette situation.

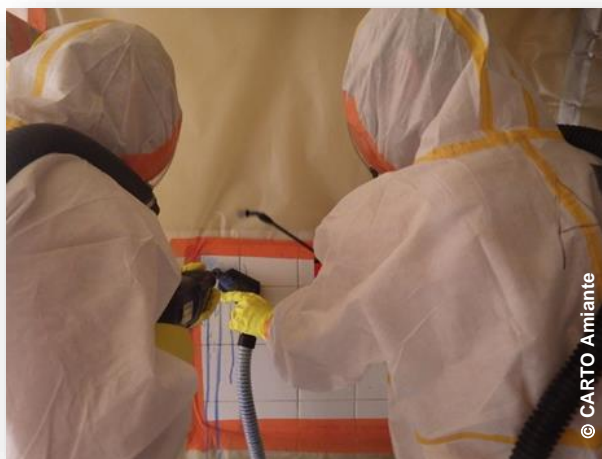
Le captage à la source à l'aide d'un aspirateur de classe H relié à un embout d'aspiration de type « Perstou® » ou équivalent est un moyen de protection collective inhérent à la technique d'intervention. Il permet de capter les fibres générées par le perçage et de réduire l'exposition des travailleurs aux fibres d'amiante. Son utilisation doit être parfaitement maîtrisée pour garantir son efficacité (maintien de l'embout au droit du perçage, entretien pour éviter le colmatage des résidus à l'entrée du tuyau). La protection collective du processus est complétée par une humidification préalable du matériau.

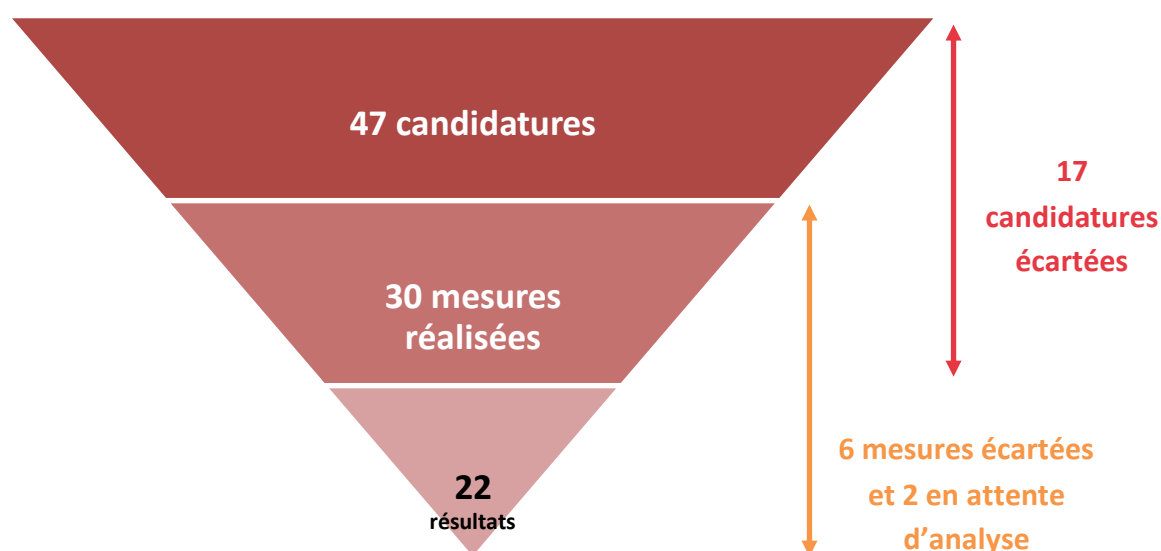
Figure 1 : nombre de candidatures, de mesures et de résultats pour la situation de travail « Perçage de dalles et revêtements de sol amiantés »
