## Notes techniques

# AMIANTE: UN BADGE POUR AMÉLIORER LA PERCEPTION DU RISQUE

Un échantillonneur passif a été testé par l'INRS pour évaluer l'exposition à l'amiante de plombiers-chauffagistes. Ouvrant la voie au suivi d'un nombre important de salariés, ce dispositif a permis de mettre en évidence une faible perception du risque chez ces professionnels. Et rappelle la nécessité de poursuivre la prévention.

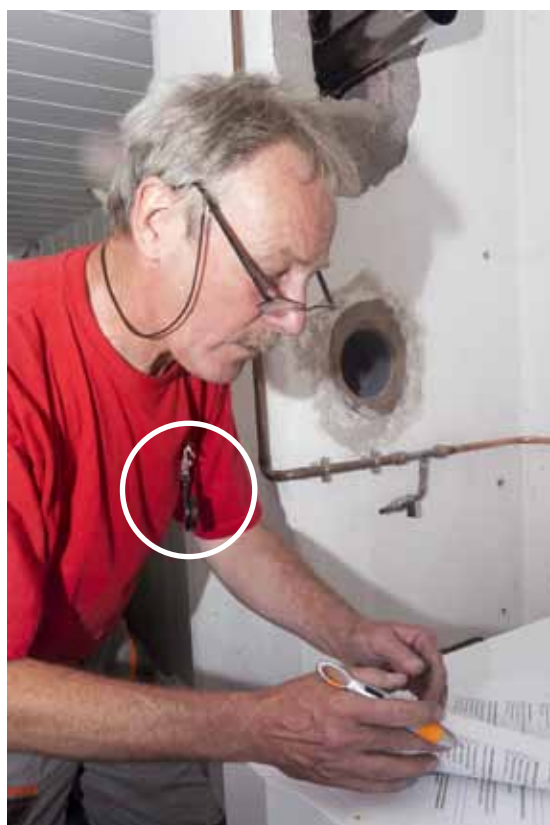
← FIGURE 1  
Un opérateur  
équipé du badge  
et renseignant le  
carnet de chantier

À chacun de ces volontaires a été envoyé un « Kit Badge » composé notamment d'un badge préparé en laboratoire et devant être porté puis renvoyé après une semaine d'activité. Le kit contenait également un carnet de chantier comportant une notice d'utilisation, un questionnaire individuel et des fiches d'intervention à renseigner lors de chaque nouvelle tâche réalisée (Cf. Figure 1).

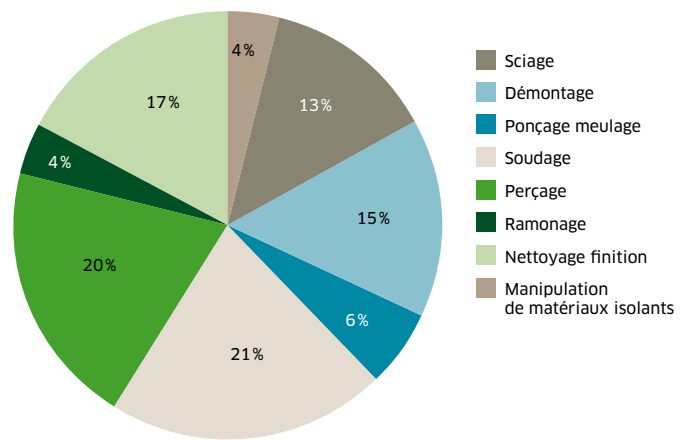
**Types de matériaux manipulés**  
(plusieurs matériaux possibles par intervention)

**Actions réalisées**  
(plusieurs actions possibles par intervention)

↑ FIGURE 2 Matériaux manipulés et actions réalisées au cours de la semaine d'expérimentation.

à chacune de leurs interventions. Au total, 491 fiches d'intervention ont été exploitées, reflétant la grande variabilité des matériaux et des actions réalisées par les volontaires au cours d'une semaine d'activité (Cf. Figure 2). Ainsi, la durée minimale d'une intervention a été de 14 minutes tandis que la durée maximale a été de 11h30. La consigne visant à refermer le badge en dehors des périodes d'activités (pauses-repas, transport, etc.) n'a pas toujours été respectée.

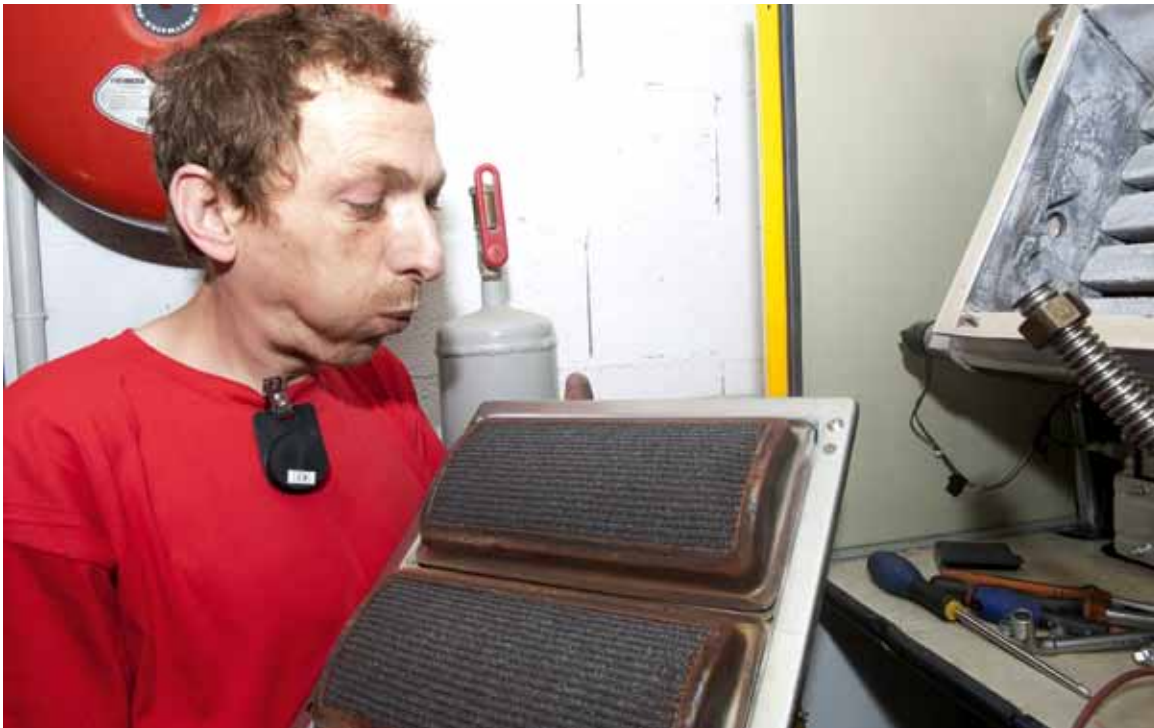
← FIGURE 4  
Exemple de pratique susceptible d'exposer un opérateur portant le badge lors d'une intervention sur la chaudière d'un particulier.

fibres d'amiante pendant la phase d'expérimentation, plus de 40% d'entre eux n'avaient pas perçu ce risque. La prise en compte du risque amiante et la mise en œuvre de mesures adaptées par la profession de plombiers-chauffagistes restent donc à améliorer (Cf. Figure 4).
