# 1<sup>er</sup> rapport CARTO Amiante

Résultats acquis à fin mars 2017

Une initiative du BTP représenté par  
l'OPPBTP

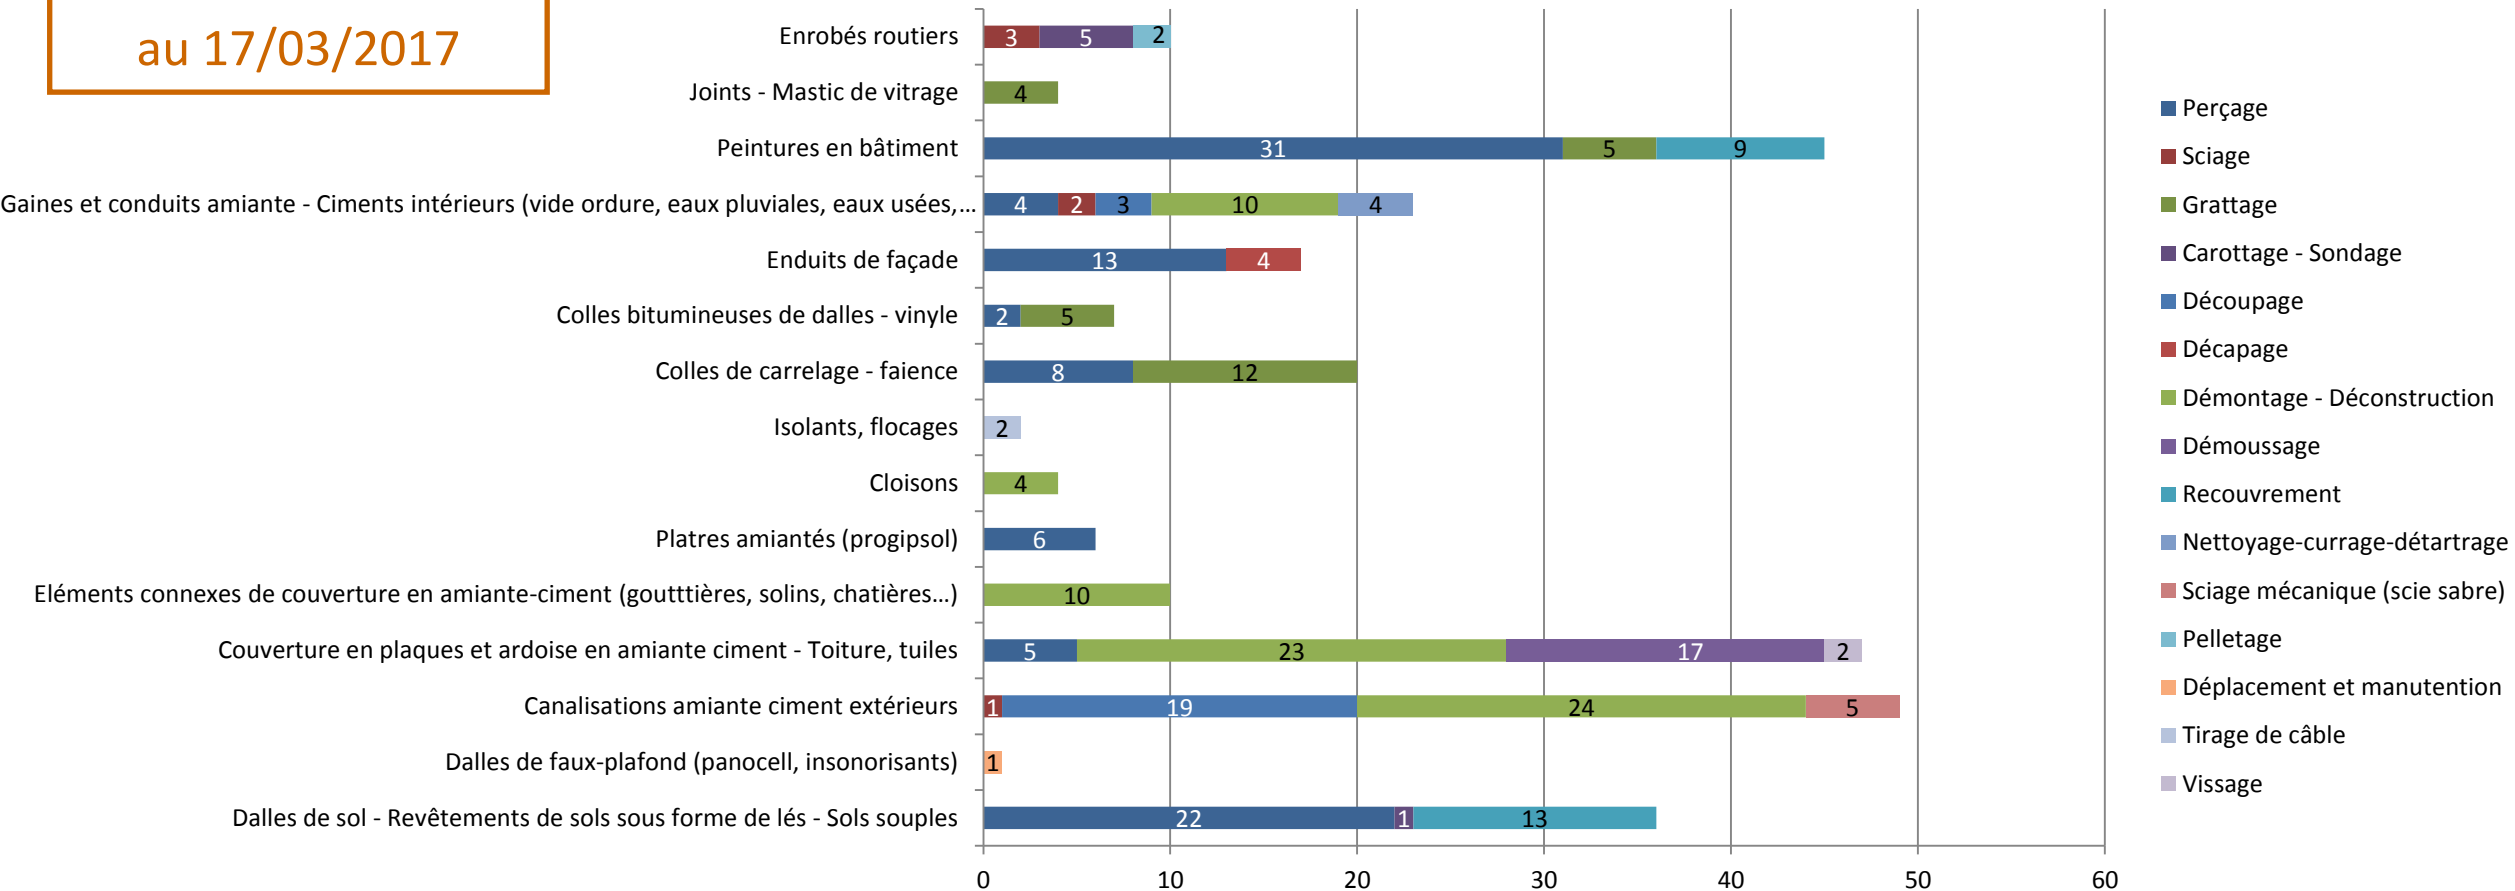
Nombre de mesures par situation de travail

- La participation volontaire des entreprises du BTP et l'implication des donneurs d'ordre ont permis de recueillir **283 mesures**
- **34 situations de travail** sur 42 ont fait l'objet d'au moins un mesurage
- **8 situations de travail** n'ont fait l'objet d'aucune mesure :
  - Découpe / revêtement d'étanchéité bitumineuse de terrasses – cuvelages
  - Grattage / ragréages
  - Ramonage / gaines et conduits amiante ciment intérieur
  - Démontage / boîtiers – armoires électriques
  - Meulage, fraisage, rabotage / enrobés routiers
  - Décapage / enrobés routiers
  - Balayage mécanique / enrobés routiers
  - Descellement glissières / enrobés routiers

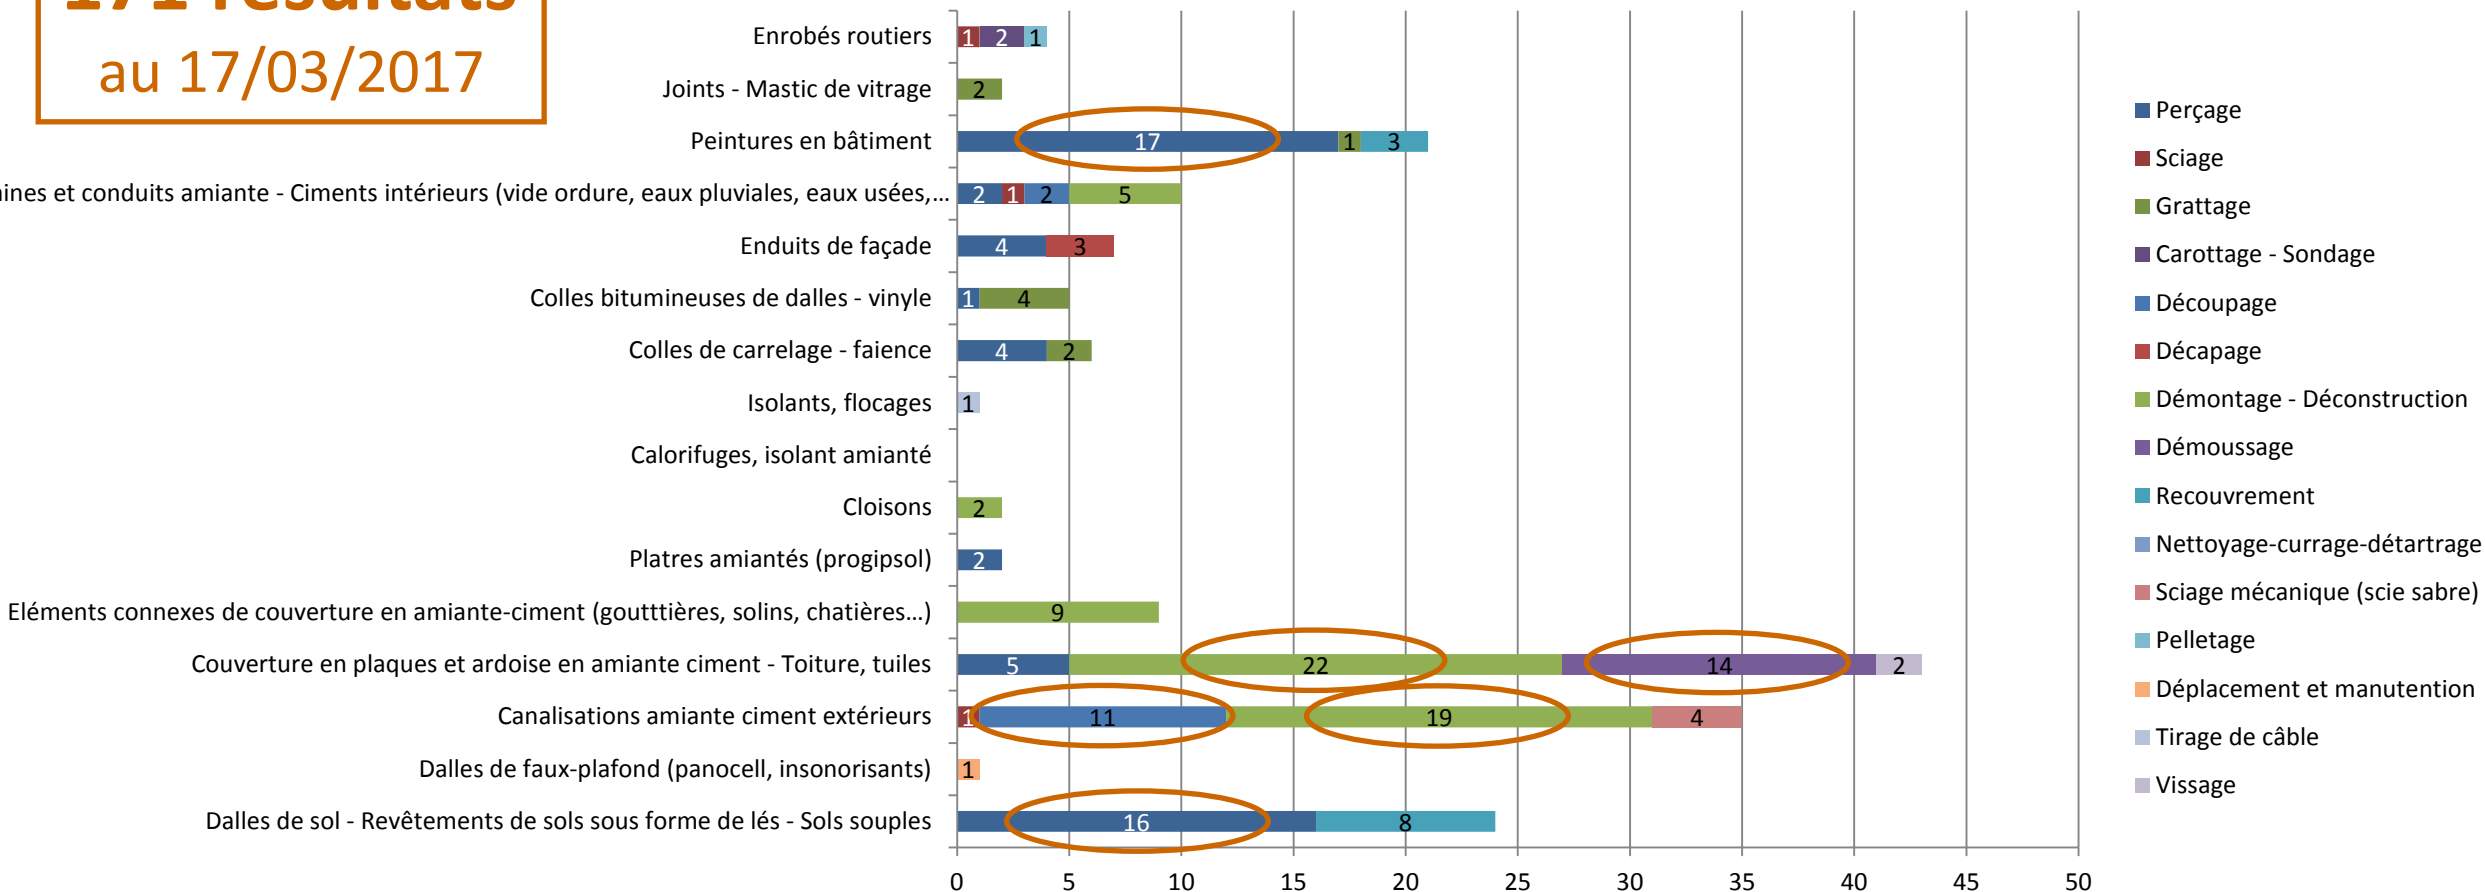
Nombre de résultats par situation de travail

- **Les résultats retenus** sont ceux avec :
  - Une analyse de matériau avec présence d'amiante avérée, pour les résultats à 0 fibre comptée
  - Une conformité aux normes en vigueur :
    - ✓ Grilles de microscopie observables (pas d'obscurcissement > 10%)
    - ✓ Respect des règles de comptage, soit une SA réglementaire < ou = 1 f/L ou 100 fibres d'amiante dénombrées
- Sur 34 situations de travail qui ont fait l'objet d'au moins une mesure, **32 situations de travail** ont au moins 1 résultat respectant les conditions ci-dessus ce qui représente 171 résultats
- **Nombre (n) de résultats par situation de travail :**
  - $n < 10$  = 26 situations de travail => 73 résultats non présentés
  - $n \geq 10$  = 6 situations de travail => **98 résultats présentés ci-après**

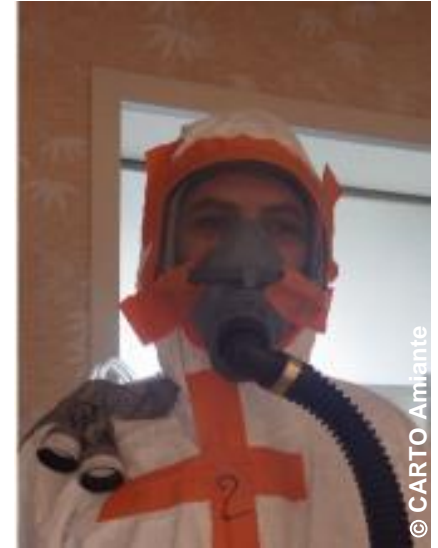
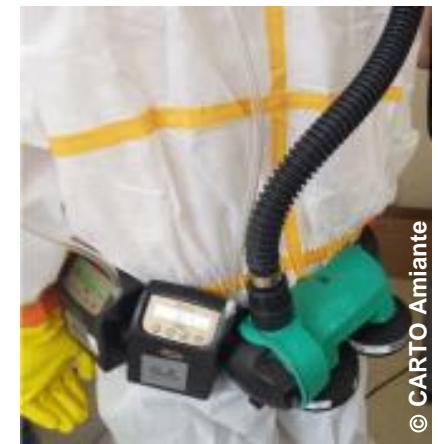
- Seules les mesures sur opérateurs ont été réalisées dans le cadre du **projet CARTO Amiante**
- Seule la mise en œuvre du processus (matériau + technique + MPC) a été mesurée. Les phases opérationnelles liées à la préparation ou au repli de chantier n'ont pas été intégrées à la mesure. Les résultats sont donc représentatifs du niveau d'empoussièrement du processus
- Les **mesures effectuées** ont demandé une à plusieurs séquences de prélèvement sur un même chantier, selon le **niveau d'empoussièrement estimé**, la **durée d'intervention** et le **nombre d'opérateurs affectés à la tâche**. Chaque opérateur est équipé de deux pompes de prélèvement et deux opérateurs au plus ont pu participer à la mesure

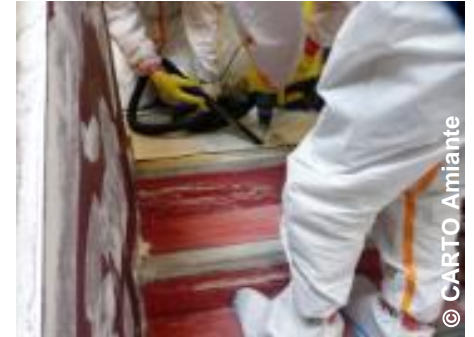
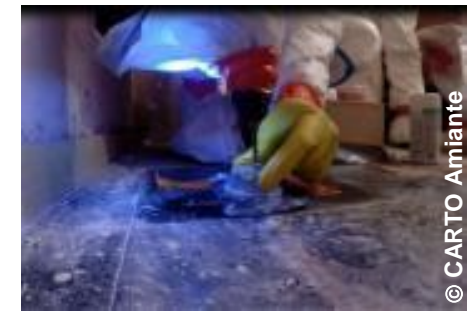
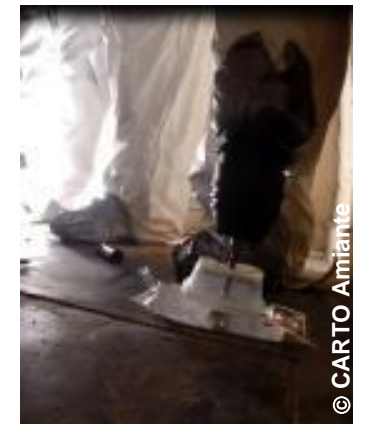
- Aspiration à la source (aspirateur THE), de préférence utiliser un outil doté d'un système de captage intégré ou un dispositif de captage en association systématique d'une humidification du matériau amianté après perçage

- OU Poche de gel hydrique à usage unique permettant de piéger les fibres à la source dans la matrice

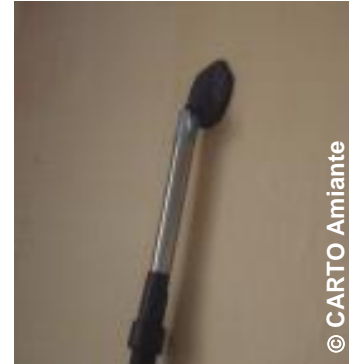
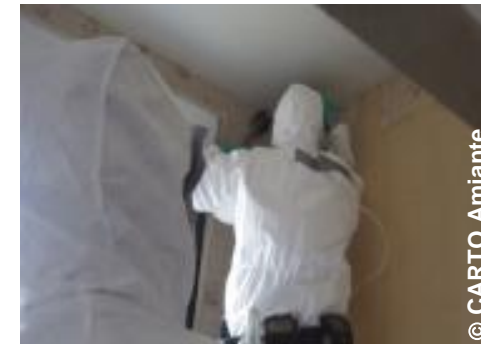
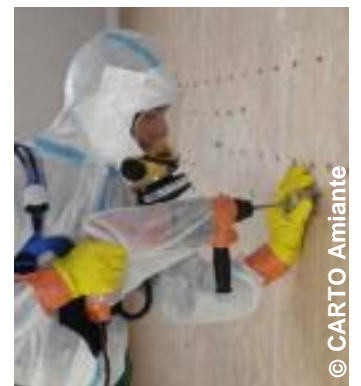
- Préparer la surface concernée par le perçage en la nettoyant à l'aide d'une lingette humide. Les lingettes hydro alcooliques sont préconisées en cas d'utilisation de poches de gel hydrique
- Pour obtenir l'empoussièrement le plus faible possible, il est préconisé d'utiliser les Moyens de Protection Collective suivants :
  - Aspiration à la source (aspirateur THE) – de préférence utiliser un outil doté d'un système de captage intégré ou un dispositif de captage en association avec humidification du matériau amianté après perçage
  - Ou poche de gel à usage unique permettant de piéger les fibres à la source dans la matrice
- Il est nécessaire de bien évaluer la situation de travail (nombre de perçages, type de chantier ...) afin de choisir le MPC le plus adapté

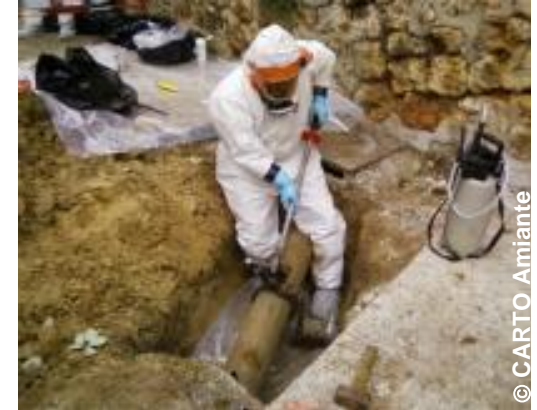
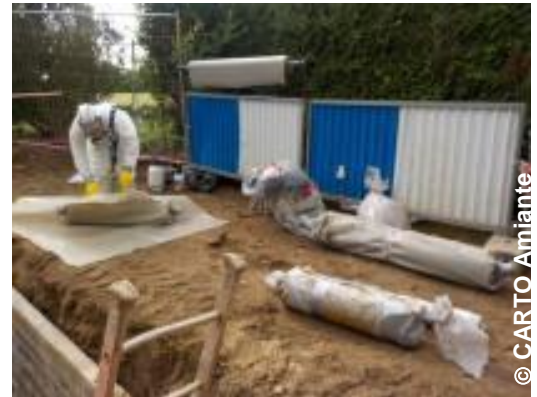
- Préparer en bord de tranchée un polyane pour accueillir le déchet amianté (morceaux de canalisation)
- Pour réduire les empoussièrerements à la source, il est préconisé d'associer un outil manuel avec un des MPC suivant :
  - Envelopper la canalisation dans un géotextile imprégné avant l'intervention et continuer à l'humidifier en continu par pulvérisation pendant la découpe
  - Ou pulvériser avant l'intervention puis aspirer à la source pendant l'intervention de découpage
  - Ou pulvériser en continu le matériau (avant et pendant)
- Retirer le matériau amianté, humidifier les bords et le placer sur le polyane en bord de tranchée pour l'emballer

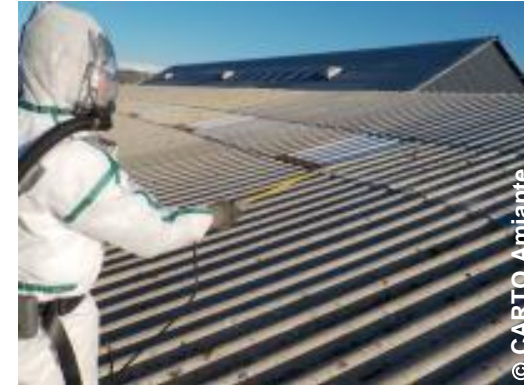
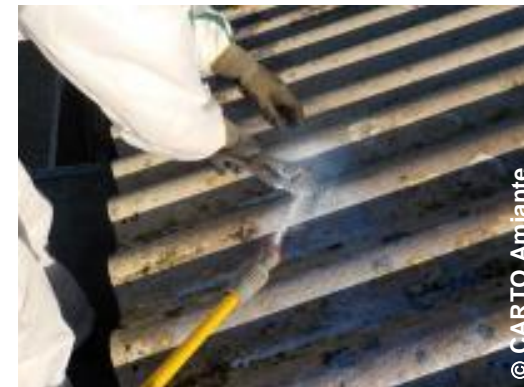
# Préconisations (1/2) - Démontage toiture

- Préparer un polyane (pour les plaques) ou un sac déchet amiante (pour les ardoises) à proximité de l'intervention de manière à emballer les déchets immédiatement avant de les descendre du toit
- Pour réduire les empoussièrerements à la source, il est préconisé de pulvériser avant l'intervention puis aspirer à la source pendant l'intervention de démontage
- Ne jamais froter les plaques fibrociments ou les tuiles/ardoises amiantées entre-elles lors de leur manutention
- Retirer le matériau amianté et le placer dans l'emballage approprié, le fermer avant de le descendre du toit

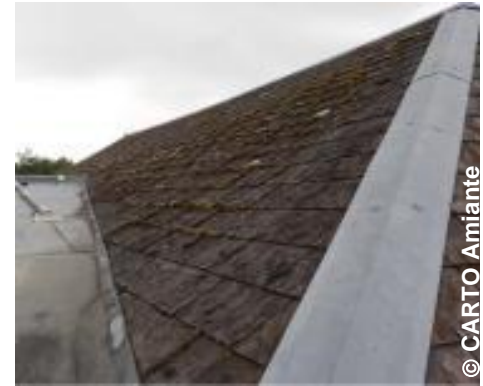
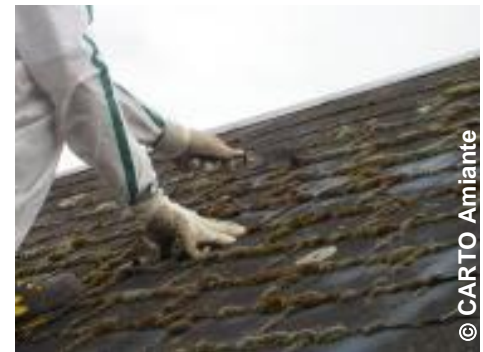
# Préconisations (1/2) - Démoussage toiture

- Pour réduire les empoussièvements à la source, il est préconisé de pulvériser abondamment avec un agent mouillant avant et pendant le grattage. Proscrire le démoussage par haute pression
- Tenir compte du risque de chute par glissade en raison de l'humidification abondante nécessaire pour réaliser cette intervention
- Placer le polyane dans les chéneaux de manière à récupérer les chutes de mousses contaminées et le replier sur lui-même pour le placer dans un sac déchets amiante avant de le descendre du toit
- Récupérer les mousses détachées au fur et à mesure du grattage et les placer dans un sac à déchets
- A la fin de l'intervention, pour récupérer les résidus de mousse restants, aspirer à l'aide d'un aspirateur THE. Le balayage est proscrit
