Type de solution \_\_\_\_\_ Action à la source

Domaine \_\_\_\_\_ Industrie agro-alimentaire - embouteillage

## Problème

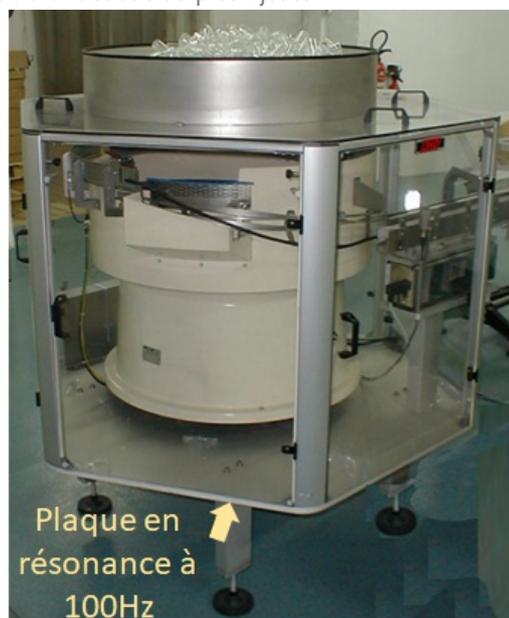
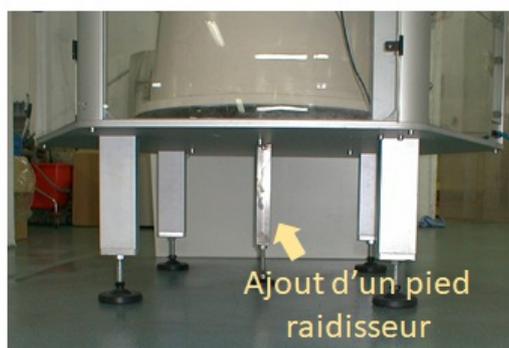
Dans une entreprise de production de spiritueux, des mignonettes sont distribuées par un bol vibrant vers une ligne de remplissage. On relève à proximité de l'installation un niveau sonore de 85 dB(A). L'analyse spectrale révèle une nette prédominance de la fréquence 100 Hz dans le spectre des niveaux sonores. Des mesures vibratoires montrent une résonance de la plaque support du bol vibrant à cette fréquence.

Bol vibrant et vue du pied ajouté

Un pied est ajouté au centre de la plaque. Cette modification amène un déplacement de la fréquence propre de la plaque. Le bol fonctionnant à 50Hz, il délivre une excitation à cette fréquence et à ses harmoniques, donc en particulier à l'harmonique 2 (100Hz). Le décalage de la fréquence propre de la plaque permet d'éviter la coïncidence entre cette fréquence propre et la fréquence d'excitation à 100Hz et donc d'éviter le phénomène de résonance.

Environ 15dB(A).

- La modification de la structure peut être réalisée par modification de masse ou de raideur.
- En principe, un bol vibrant doit être monté sur des plots élastomères dimensionnés pour le découpler de son environnement. La solution a fonctionné mais le raidissement de la plaque aurait pu décaler une autre fréquence propre de cette plaque sur une des fréquences d'excitation du bol, par exemple à 50Hz ou à 200Hz, entraînant le même problème de résonance.
- Une solution alternative, impossible ici car le bol vibrant ne dispose pas de variateur de vitesse, serait de décaler les fréquences d'excitation en augmentant ou en diminuant la fréquence fondamentale de vibration du bol.
