Type de solution _____ Action à la source

Domaine _____ Industrie agro-alimentaire - découpe de viande

Problème

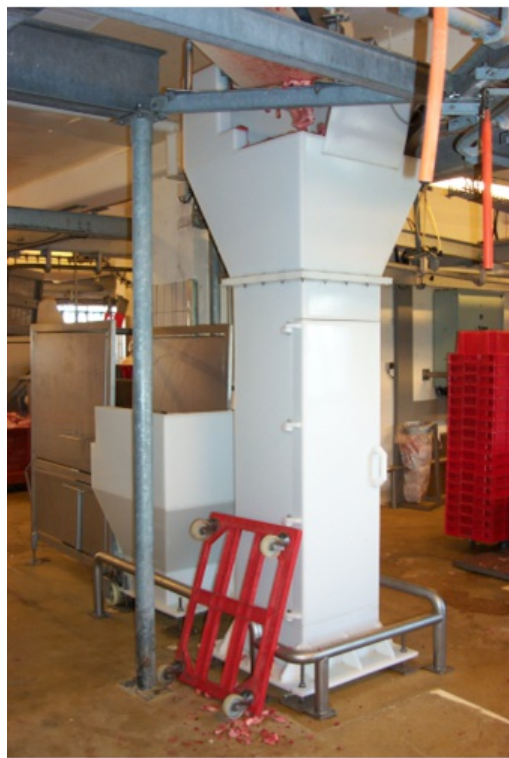
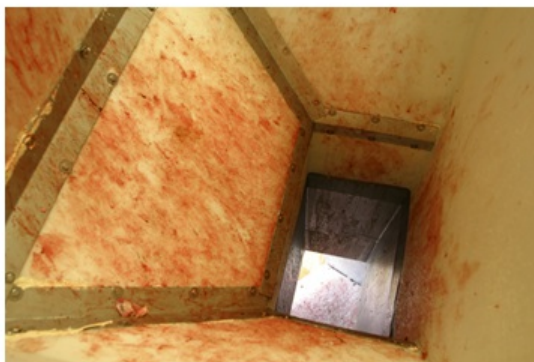
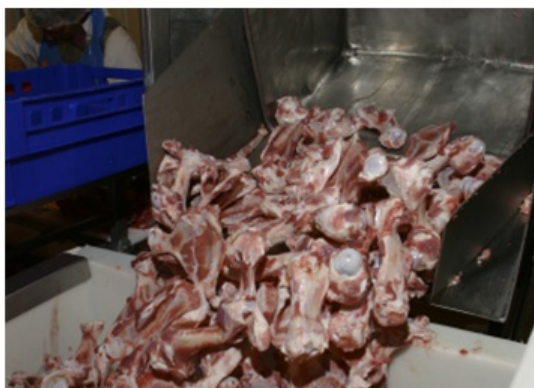
Une nouvelle goulotte en parois sandwich constituées de 15mm de polyéthylène côté extérieur, d'une mousse isolante de 10mm et de 10mm de polyéthylène côté intérieur remplace l'ancienne.

Nouvelle goulotte, vue du revêtement interne, vue de l'arrivée des déchets

5 dB(A) à 1 mètre de la goulotte ; la valeur mesurée est de 82,5dB(A).

Cette goulotte a été conçue avec des matériaux compatibles avec les contraintes d'hygiène de l'industrie agroalimentaire et une porte d'accès a été prévue (voir photo) pour assurer le nettoyage.
