Type de solution _____ Traitement acoustique du local

Domaine _____ Tertiaire

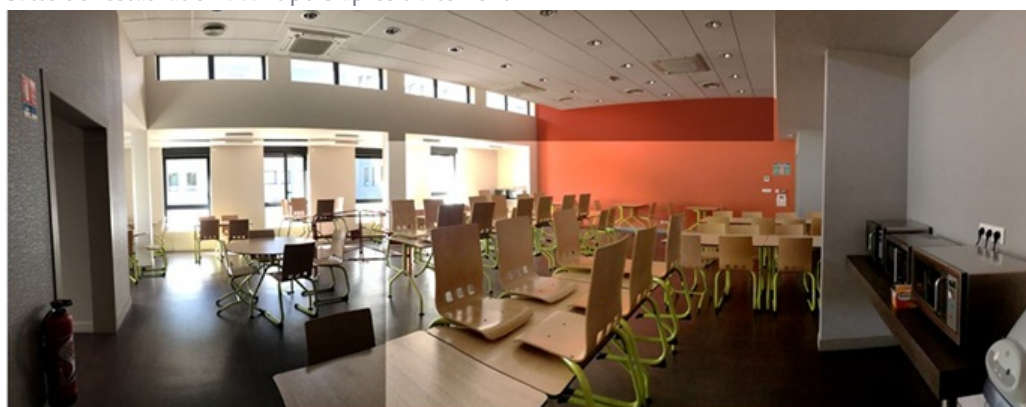
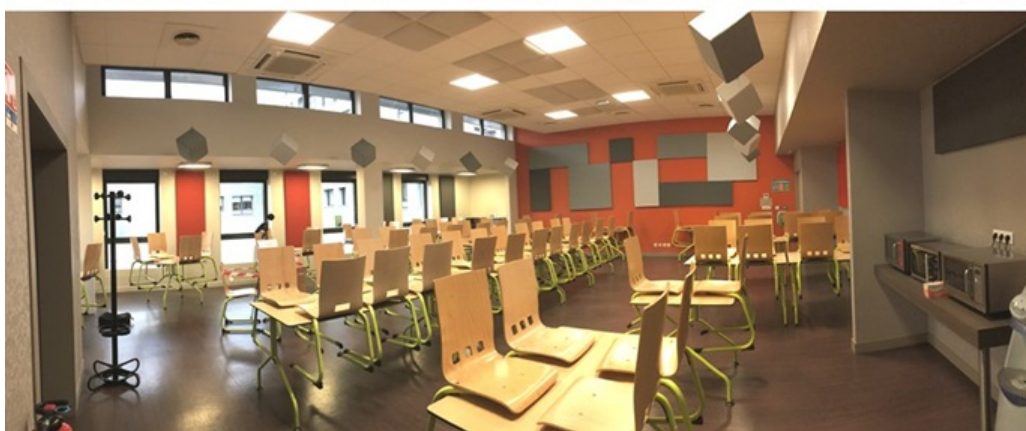
Une correction acoustique du local a été effectuée par mise en place de panneaux acoustiques aux murs, de dalles acoustiques en plafond et de cubes absorbants suspendus (tous constitués de matériaux absorbants possédant un coefficient α_w proche de 1).

Salle de restauration avant puis après traitement

Le temps de réverbération à 1 kHz est de 0,6 secondes après installation de la correction acoustique, contre 0,9 s avant traitement. Les mesures d'ambiance sonore, réalisées pendant les pics de fréquentation, ont montré un gain de 2 dB(A).
